## **PROCES VERBAL DE DESCRIPTION**

Me suis rendu ce jour, Commune de VILLERS COTTERETS (Aisne), Résidence de Coyolles, 3 Rue René Lucot, parcelles cadastrées sections BL n°605 et 611, lieudit "La Sente de Barlemont" pour une contenance totale de 2 ares 50 centiares, à

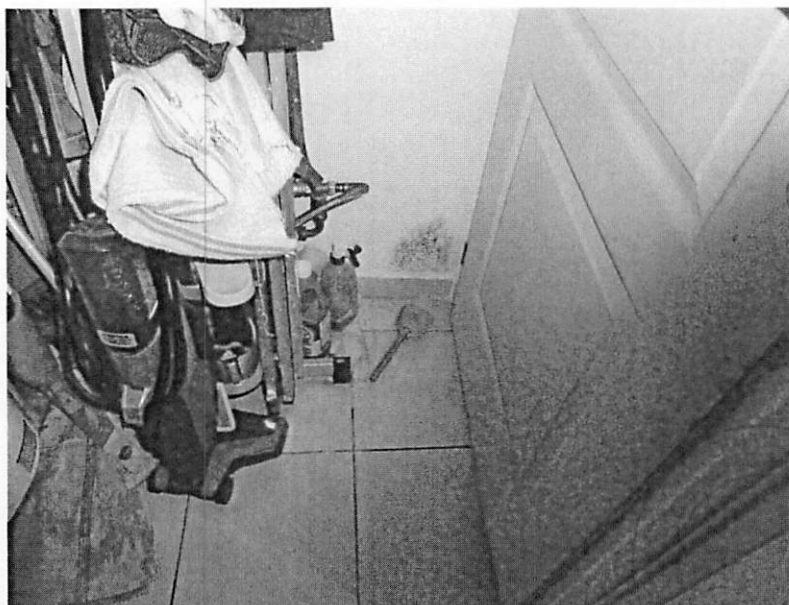
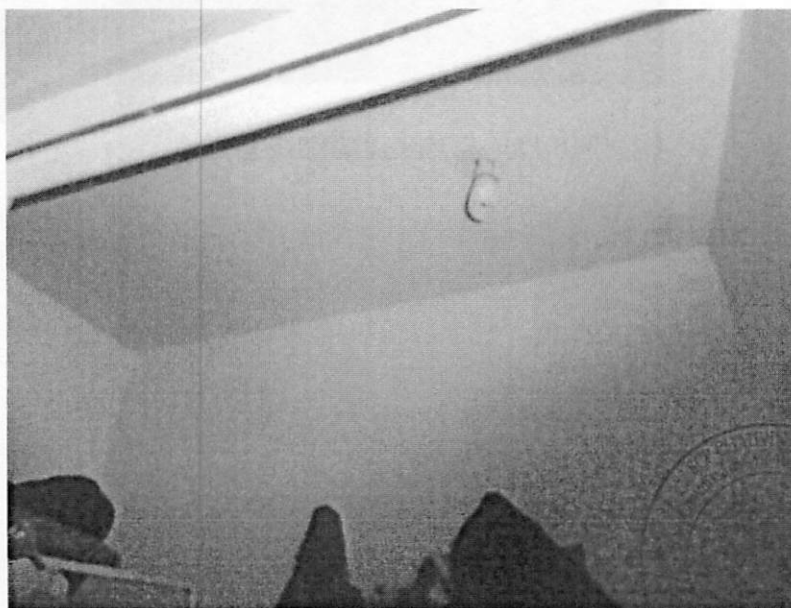
*A noter :* Présence d'une trace d'humidité à proximité de la plinthe ;

Présence d'un chauffe-eau de marque "De Dietrich", 300 litres, en état de fonctionnement. Présence de quelques traces de rouille sur la tôle ;

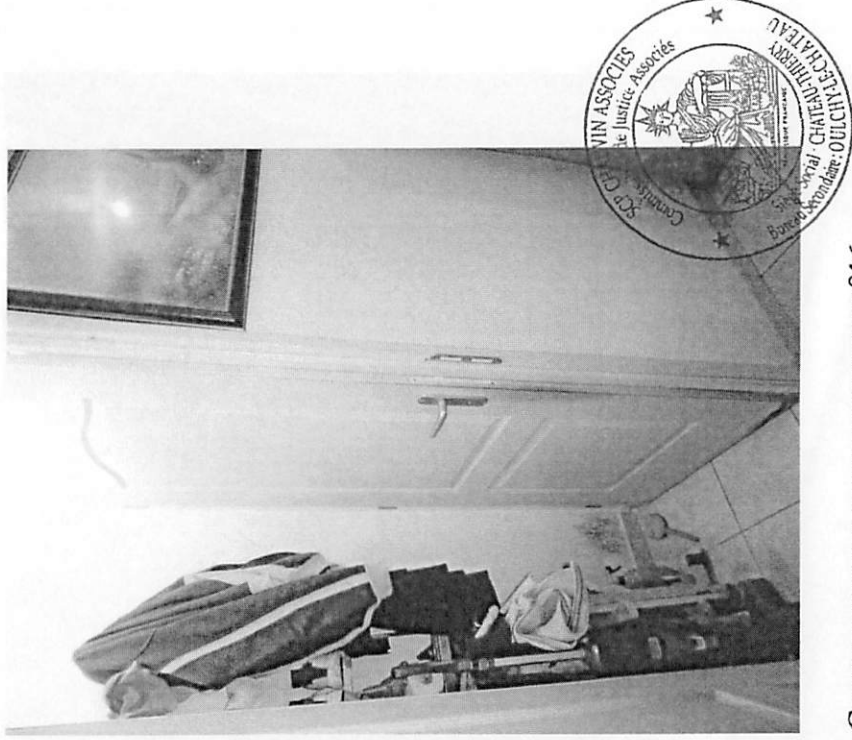
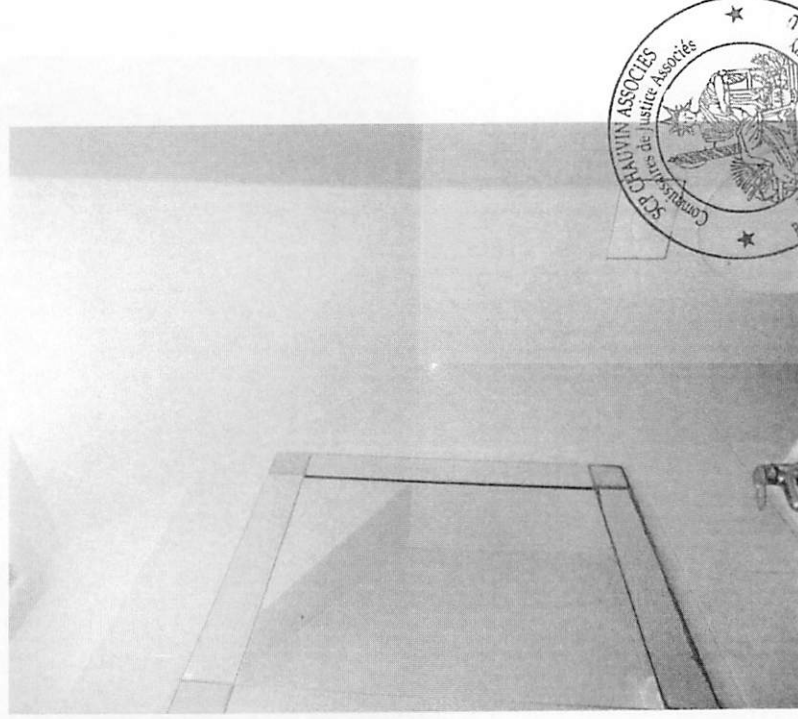
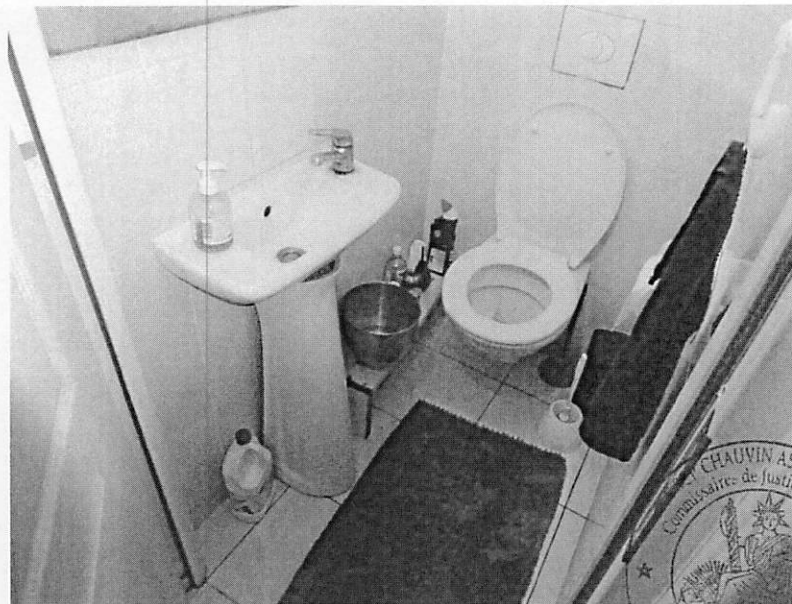
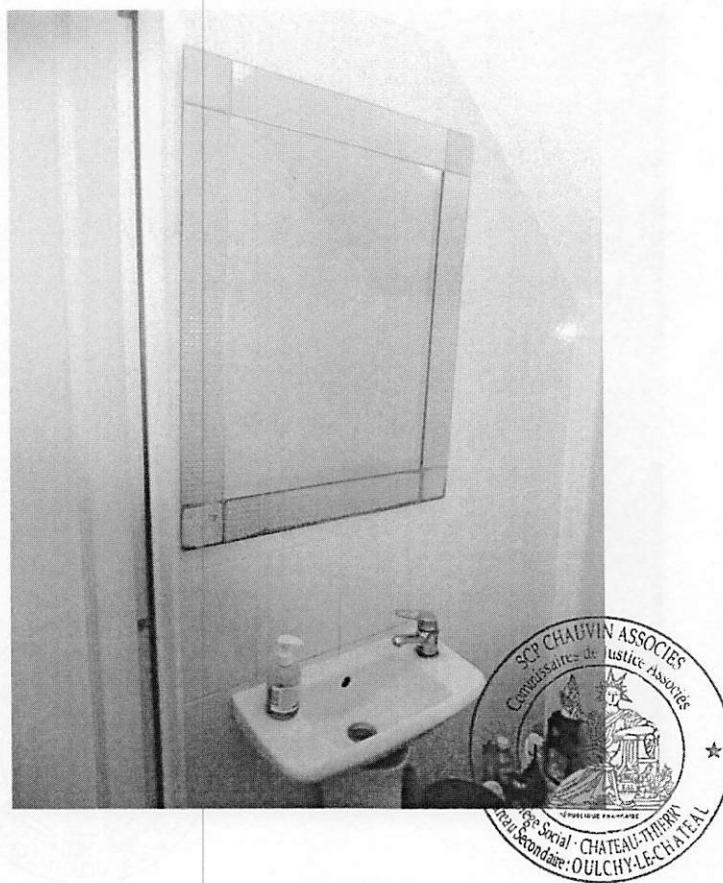
Un lave-mains en faïence blanche avec colonne de même nature, l'ensemble en bon état. Le joint pompe est en état d'usage. Robinet mitigeur en inox entartré et piqué ;

Cette pièce dispose d'une porte thermoformée recouverte d'une peinture crème dégradée autour des poignées béquille ;  
Poignée béquille anodisée, rive-bloc, serrure et verrou papillon de même nature, sont en état de fonctionnement ;

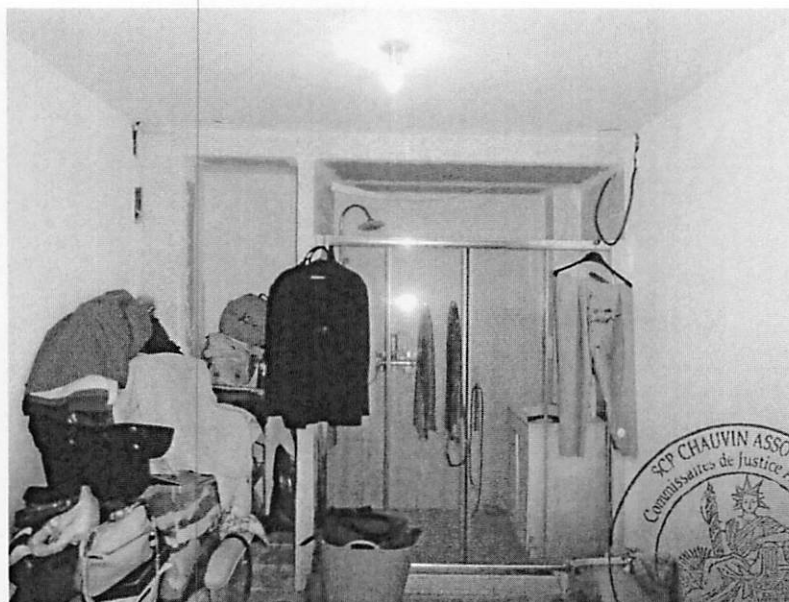
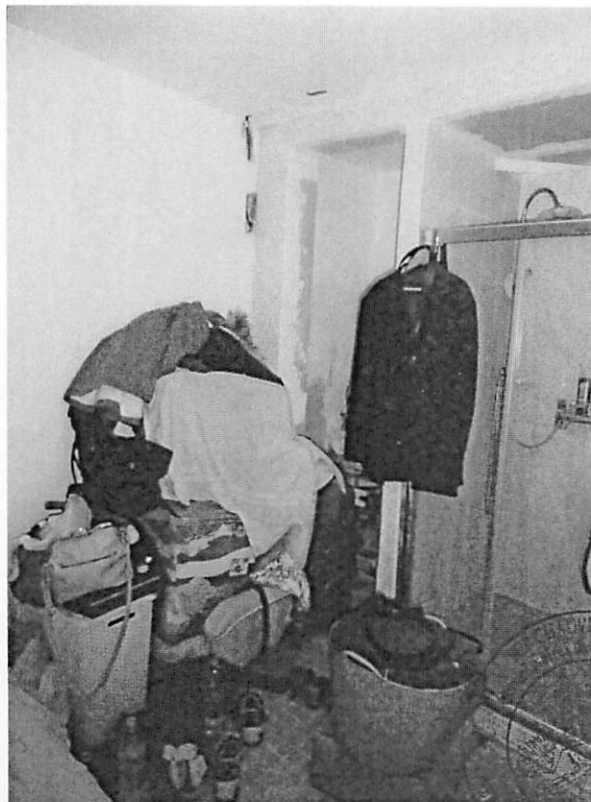
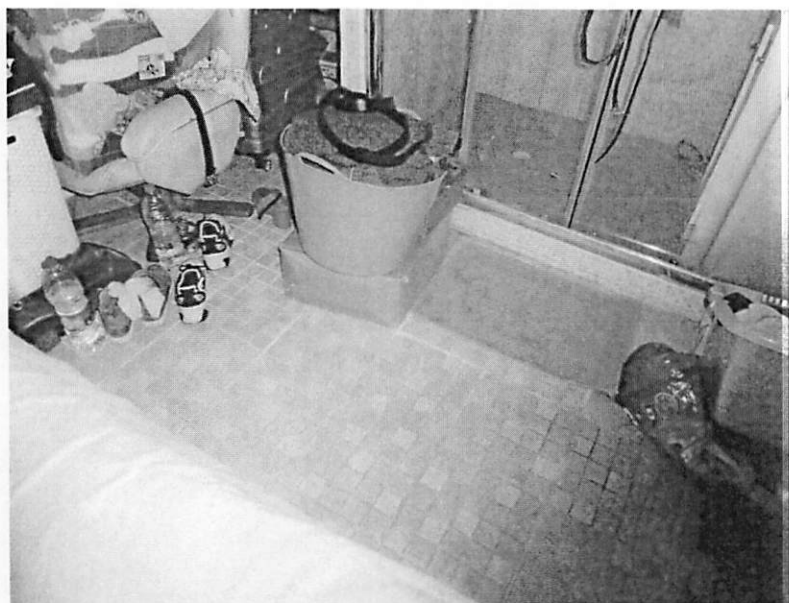
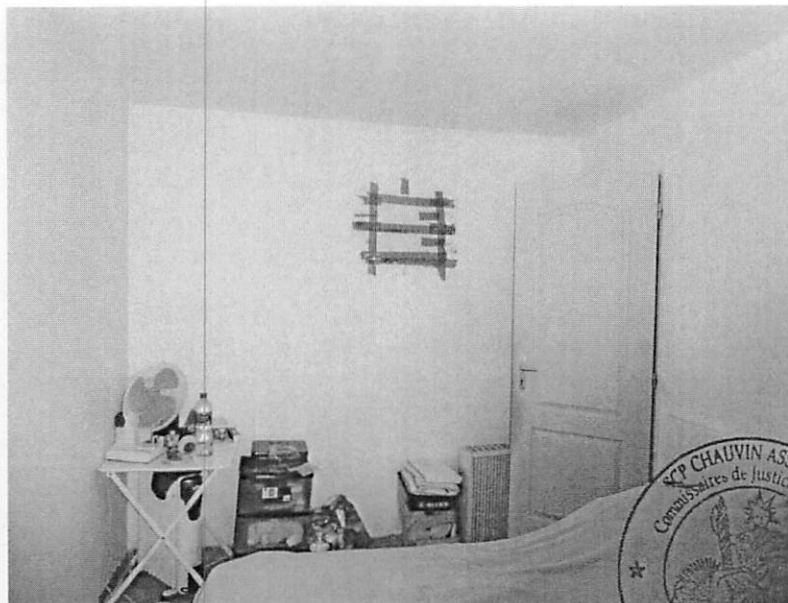
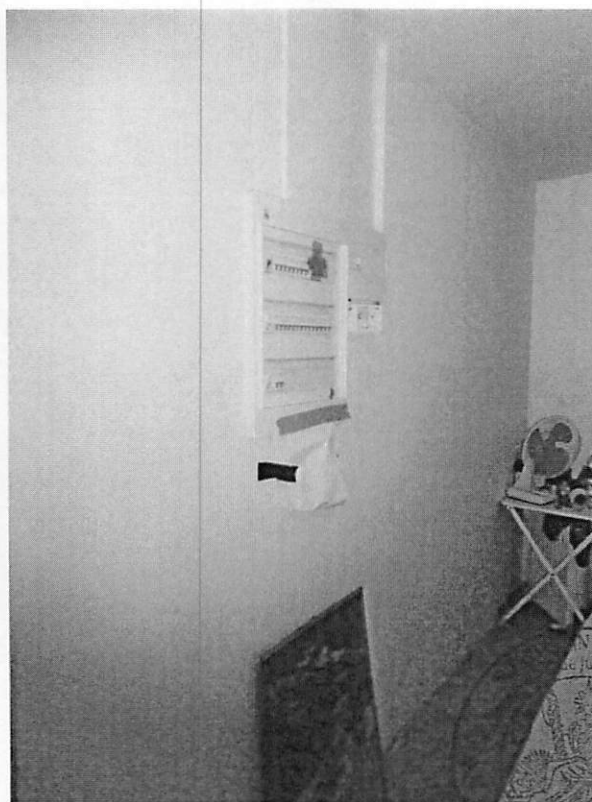
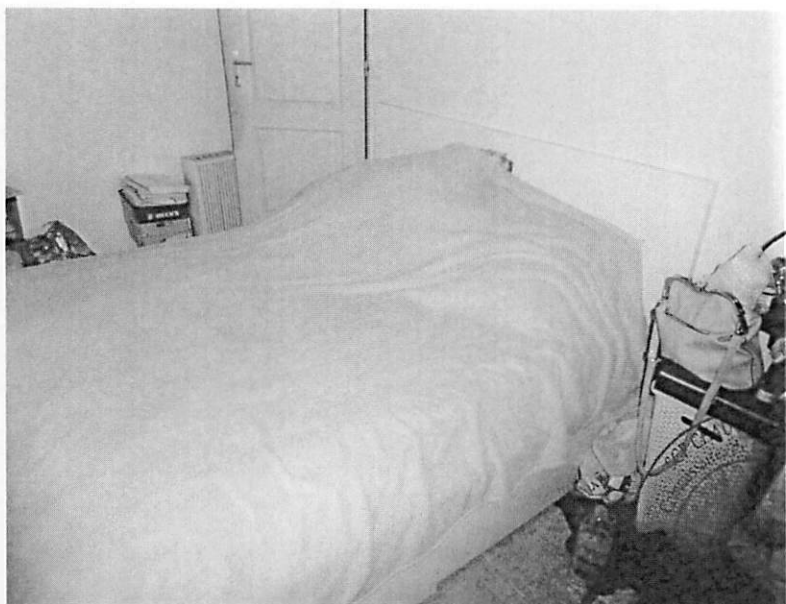
Placoplâtre recouvert d'une peinture crème quelque peu usagée, présence de traces de salissures. Je constate la présence d'une ouverture dans le placoplâtre fermée à l'aide de papier collant ;

Peinture crème présentant quelques dégradations le long de la salle de douche ;  
Je constate la la cabine de douche, la présence de trous dans le placoplâtre avec alimentation électrique apparente ;

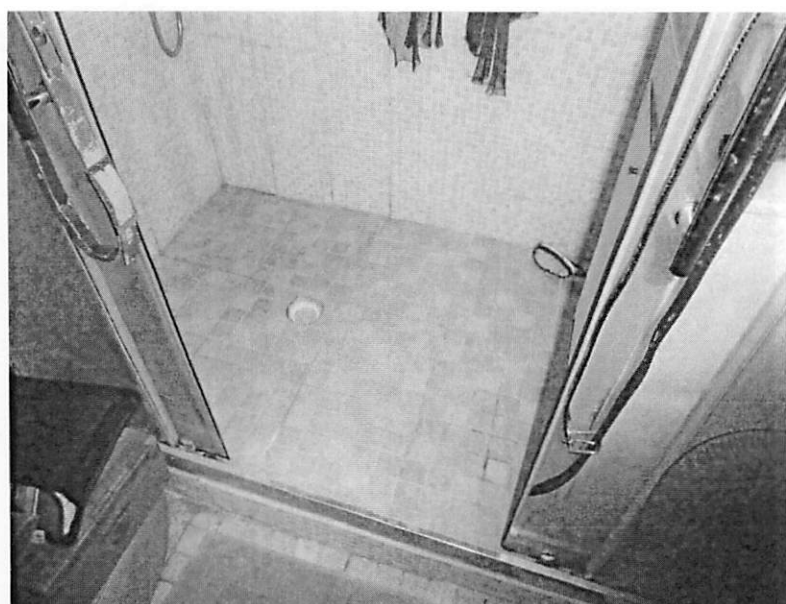
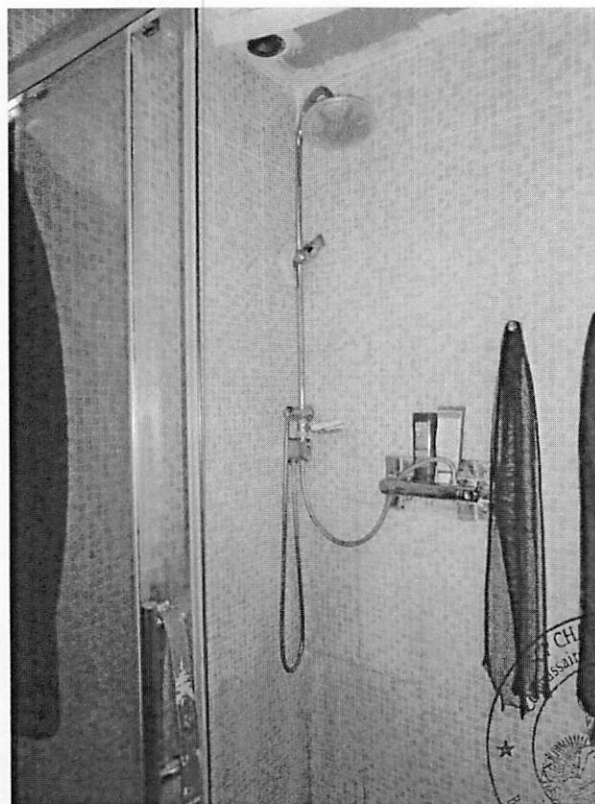
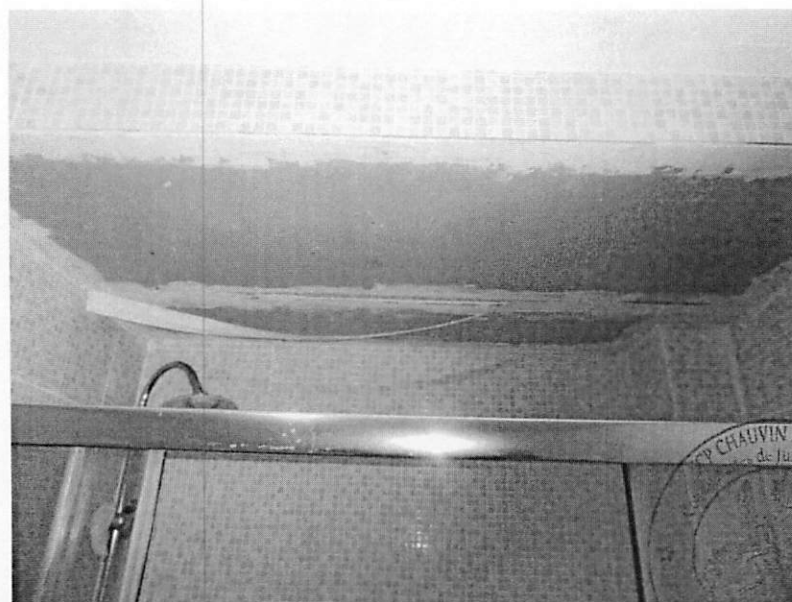
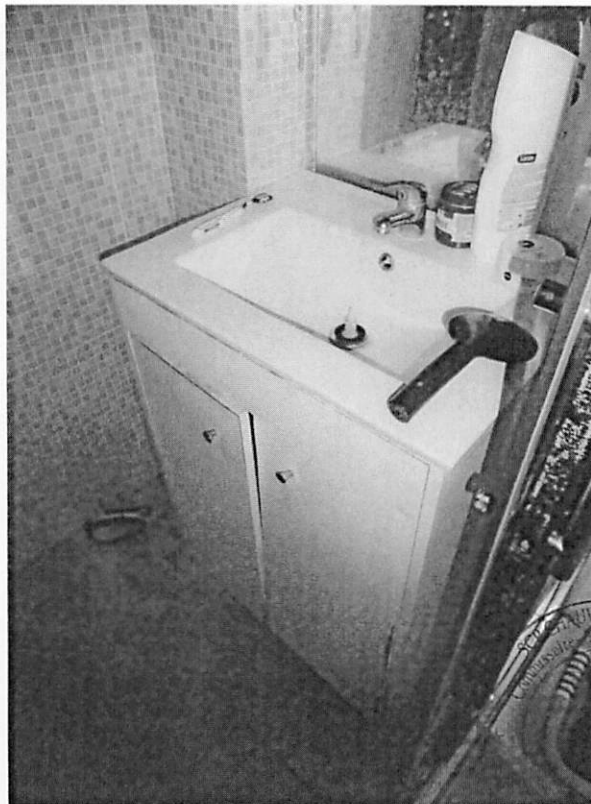
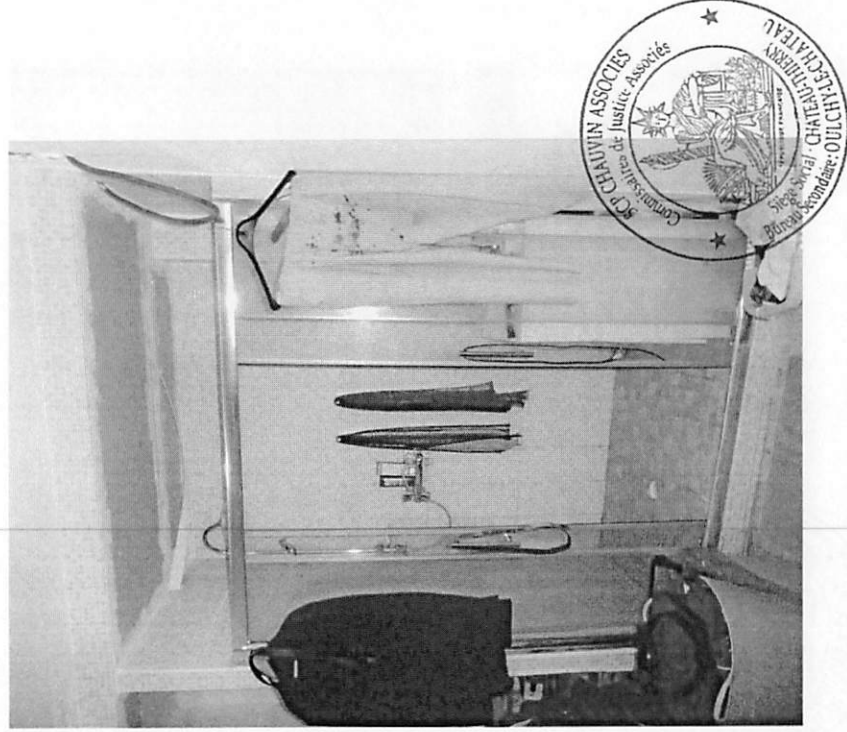
Au fond de la chambre aveugle, présence d'une cabine de douche avec bac à l'italienne recouvert d'un carrelage identique à la pièce, en bon état. Les joints sont quelque peu encrassés ;

Placoplâtre ignifugé à l'état brut avec présence de dégradations au niveau des calicots ;

Une colonne de douche avec pomme de douche, flexible, robinet thermostatique, l'ensemble en inox présentant des traces de calcaire. Absence de douchette ;

Présence d'un meuble sous lavabo en mélaminé blanc, le mélaminé est dégradé. Les portes sont en état médiocre ;

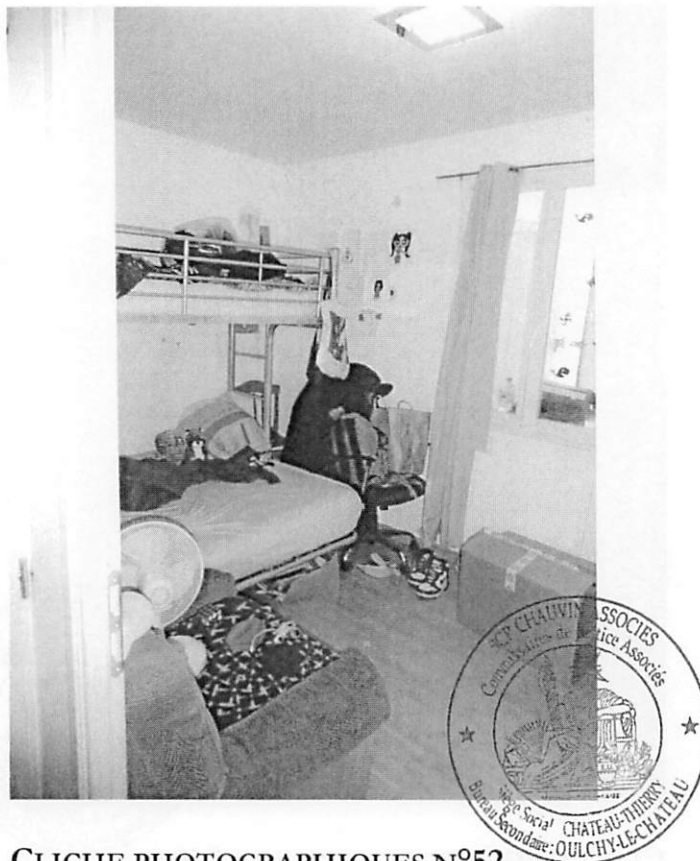
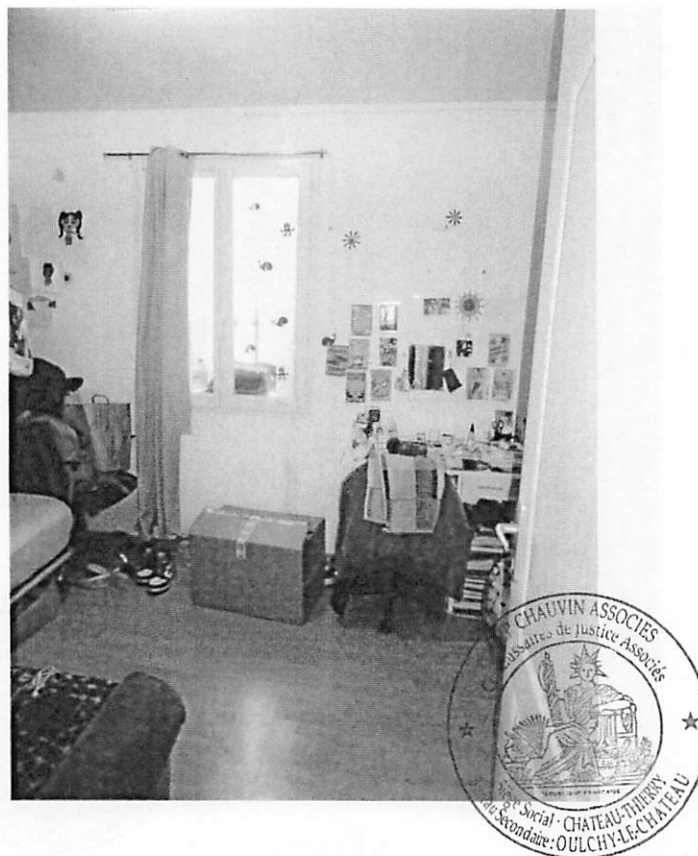
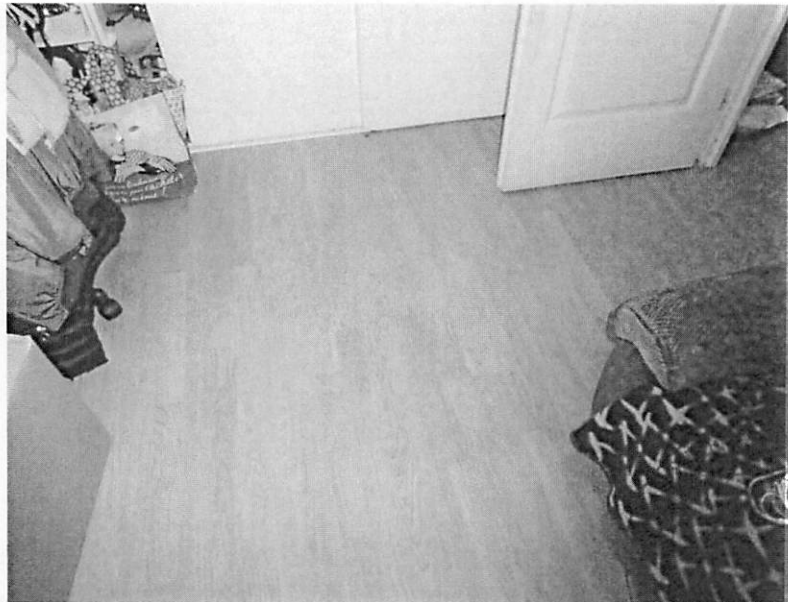
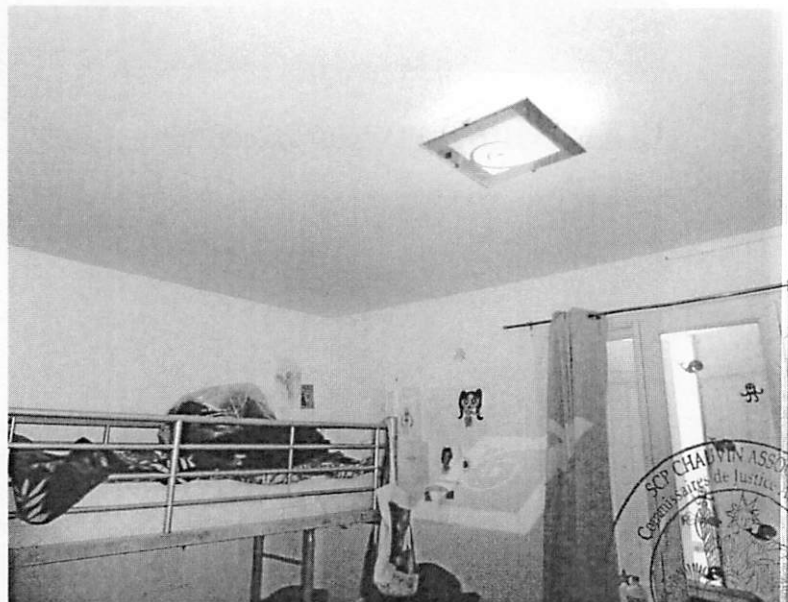
Parquet flottant en état d'usage, présence de quelques dégradations sur plusieurs lames ;

Peinture bleue couverte de peinture au pochoir et de graffitis, l'ensemble en état moyen ;

Cette pièce dispose d'une porte en bois thermoformée à l'état brut, sale et notamment autour de la poignée béquille, présence d'importantes traces noires ;  
Poignée béquille anodisée, rive-bloc et serrure avec clé sont en état de fonctionnement ;

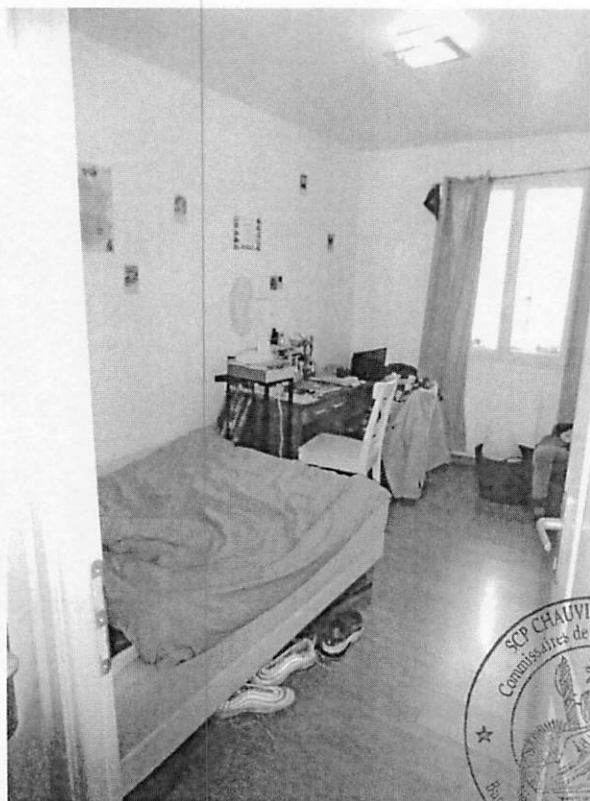
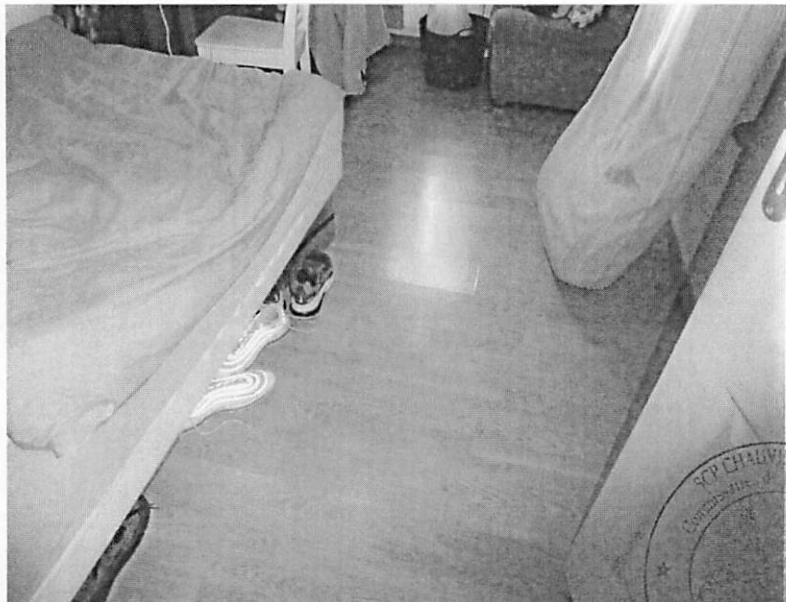
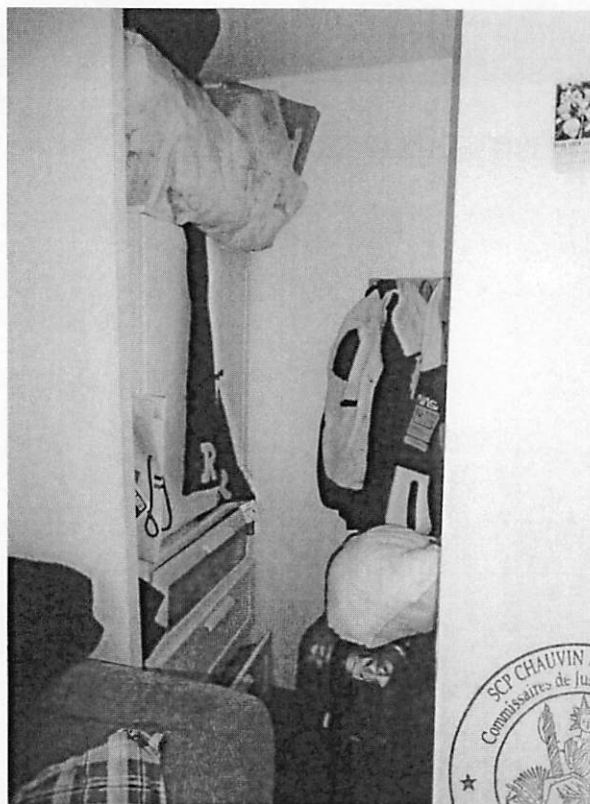
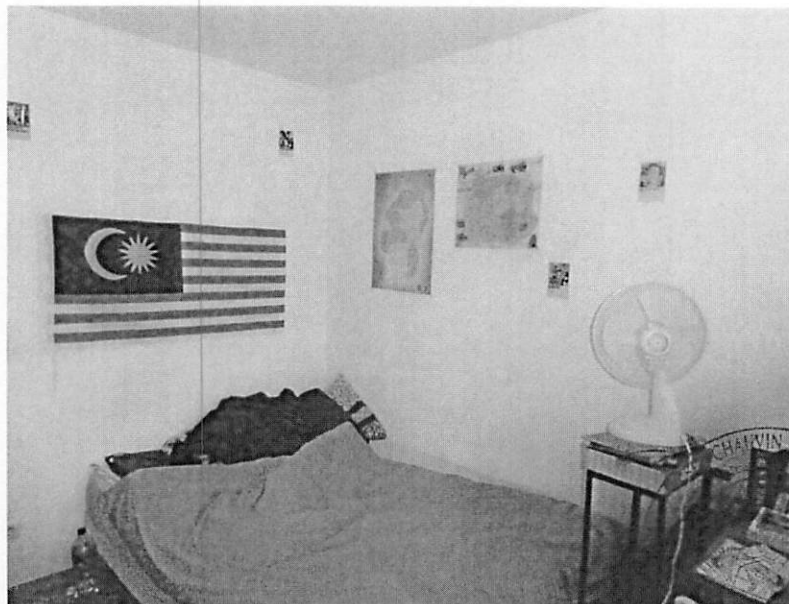
Parquet flottant en bon état, quelques lames sont légèrement surélevées ;

Cette pièce dispose d'une porte thermoformée à l'état brut, présentant d'importantes traces noires au niveau des poignées béquille ;  
Poignée béquille anodisée, rive-bloc et serrure sans clé sont en état de fonctionnement ;

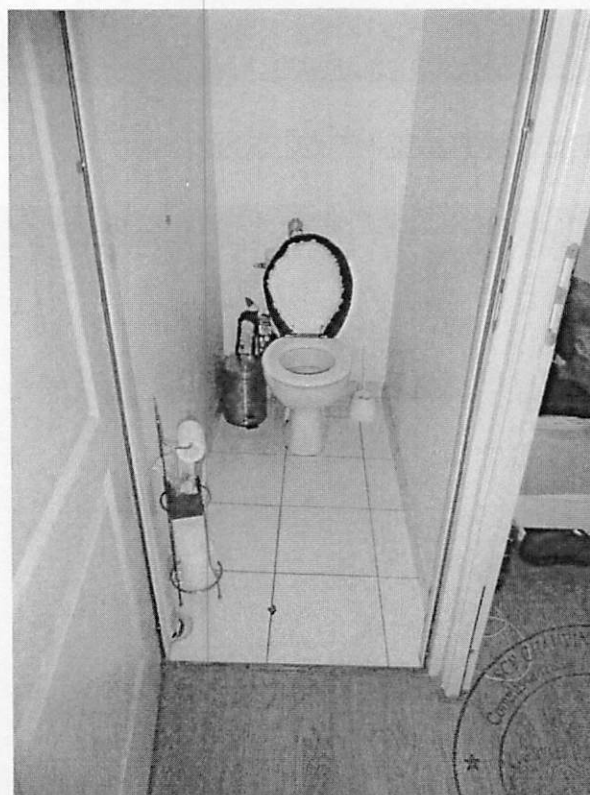
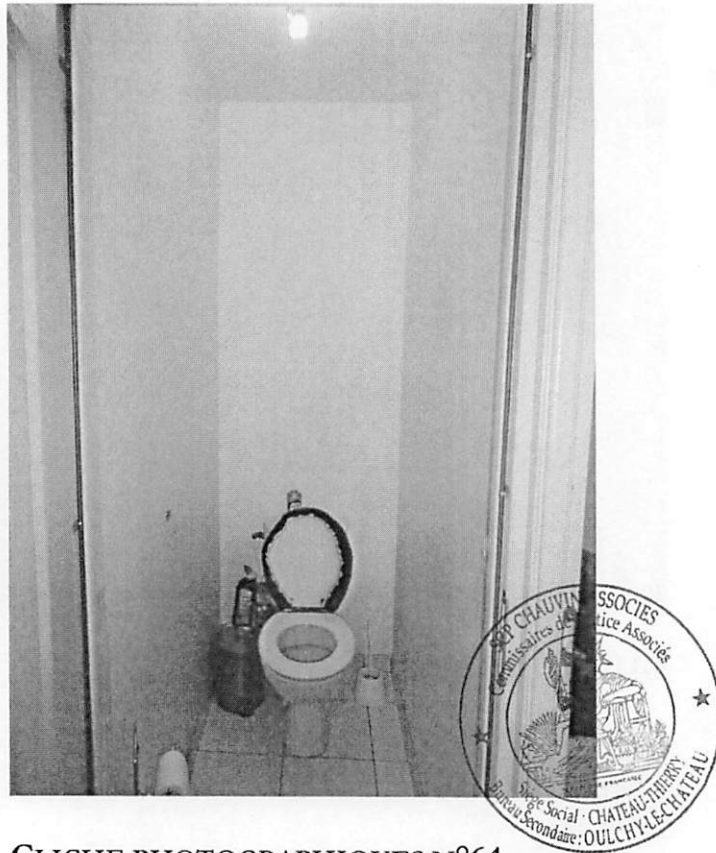
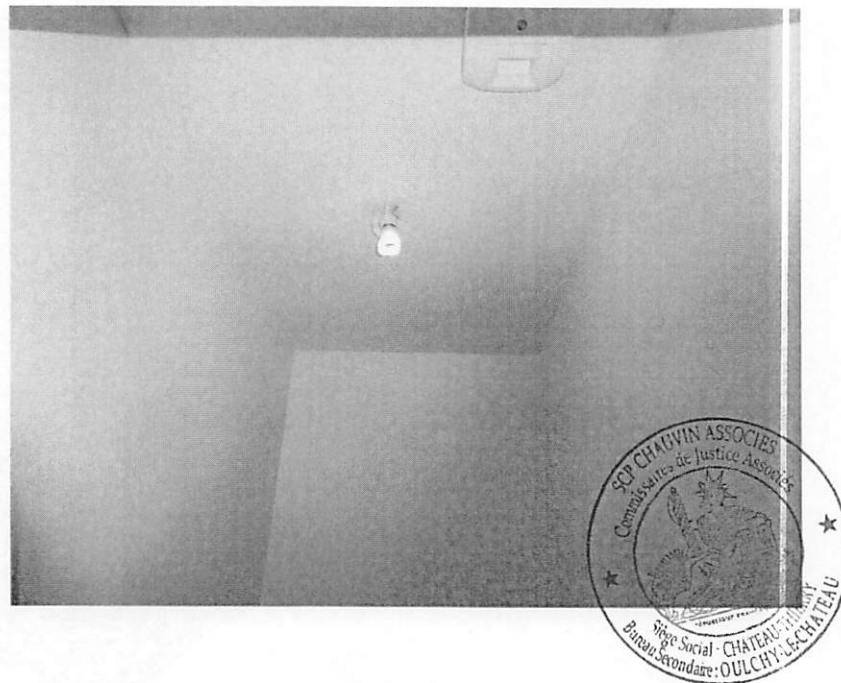
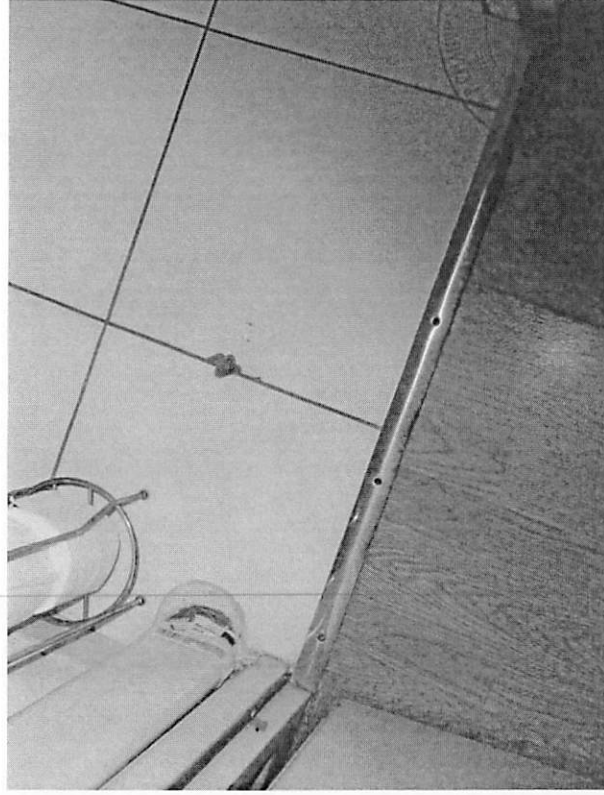
*A noter :* Un trou sur deux carreaux à l'entrée de la pièce ;

Peinture verte en état d'usage, quelques petits trous et deux trous chevillés ;
